Město Česká Kamenice

Technické zařízení města

Odpověď na žádost o poskytnutí informací dle zákona č. 106/1999 Sb., zákon o svobodném přístupu k informacím – Poškození pískovcového soklu č. p. 365 Nerudova ulice, Česká Kamenice

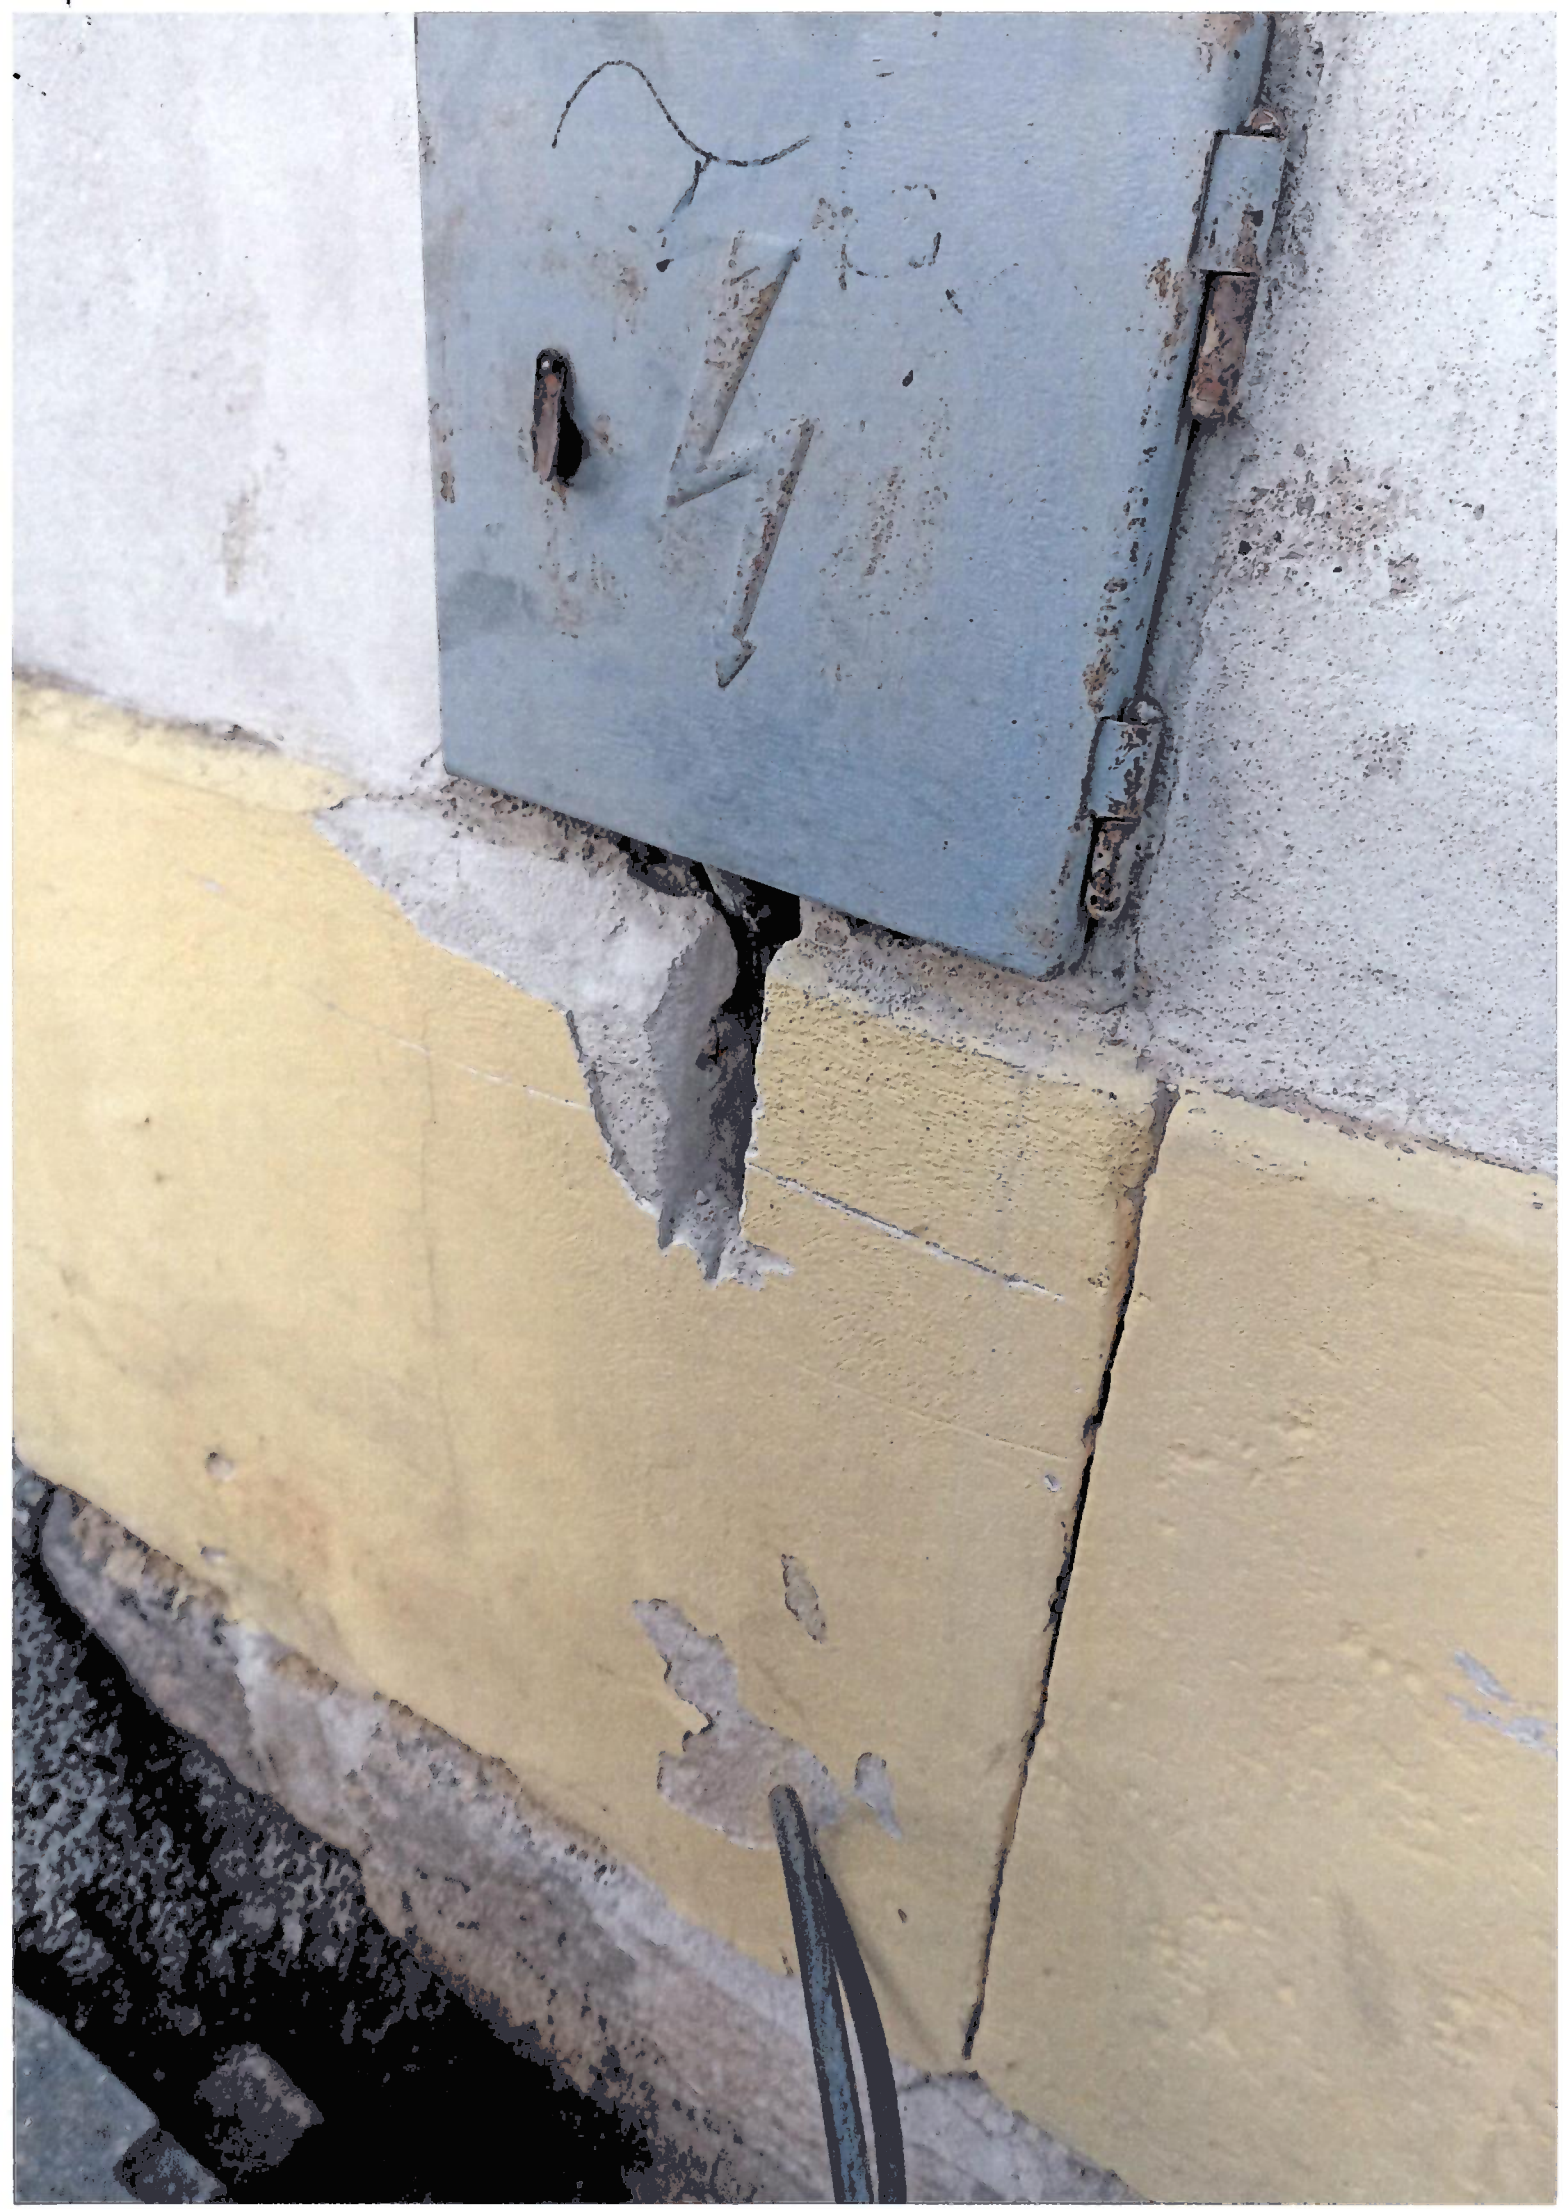
Příloha : foto záznam poškození kamenného soklu

Dle aktuálních poznatků byl zásah proveden neoprávněně, bez vědomí vlastníka nemovitosti. Dále bylo shledáno, že opravy byly provedeny neodborně a způsobily trvalé poškození historického objektu v centru MPZ Česká Kamenici. Pískovcový sokl byl obnažen v hloubce cca 80 mm, do zářezu byly umístěny plastové kabely bez chrániček. Krytí kabelů neodpovídá normovému požadavku. Zához rýhy byl proveden cementovou maltou, čímž bude docházet k postupné degradaci navazující části pískovce. Nátěry byly provedeny neidentifikovatelným materiálem. Původní nátěr byl uskutečněn dostatečně difúzním nátěrem na bázi silikátových roztoků. Již dnes je patrná degradace barvy, úpravy byly prováděny při nevhodných klimatických podmínkách. V noci klesaly teploty pod bod mrazu. Vzhledem k neodbornému provedení úpravy lze očekávat s vysokou pravděpodobností degradaci narušeného místa. Podobnou zkušenost lze vizuálně posoudit na již několikrát vyžadované úpravě omítek v místě vedení kabelu V.O. od 1.N.P. do 3N.P. Kabel je zcela obnažen a zatékající voda nadále degraduje celistvost omítek. **Starosta města Česká Kamenice to údajně považuje za „kosmetické vady“. (sděleno telefonicky) A hlavně nekomunikuje !!**

Dle standardních technologických postupů je požadováno provést opravu spáry kamennou plombou. Stávající zdivo je z pískovce, při neodborném vysekání byl zbytečně narušen větší rozsah pískovce čímž byla narušena funkce soklového zdiva.
